Rail et Industrie

LE BULLETIN DES AMIS DES CHEMINS DE FER INDUSTRIELS

n°30

Décembre 2007
Parution Trimestrielle
Prix : 9 Euros

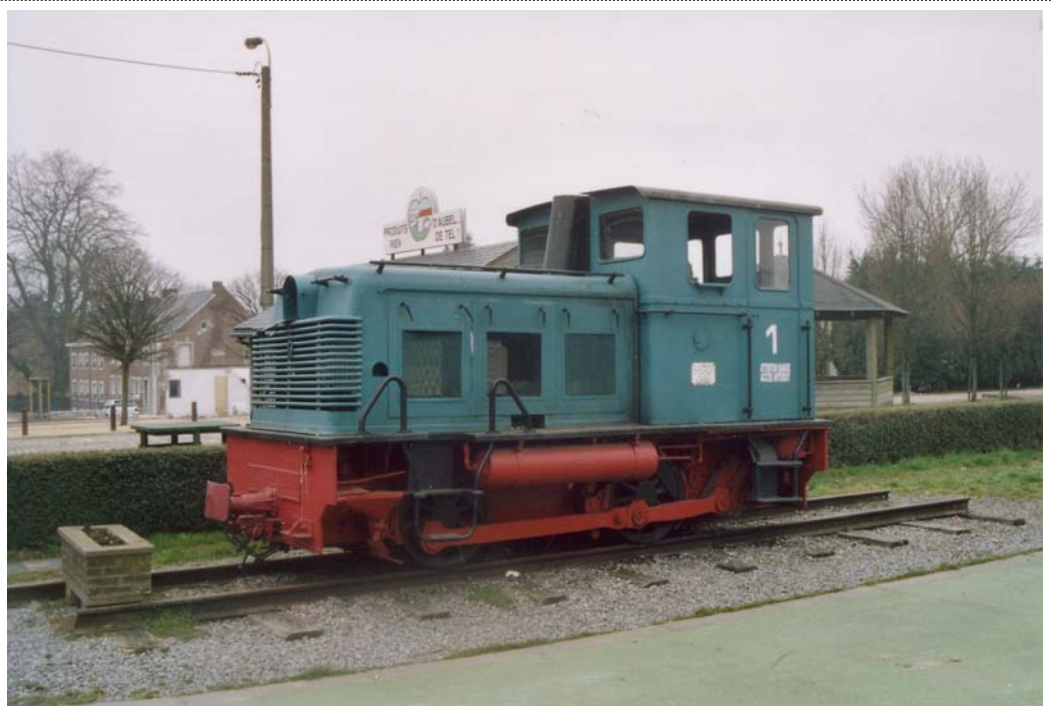
Le LDD ex Blégné Trembleur n°1, ex Forges d'Alleward et ex Péchiney a été placé en monument à Aubel.

Le LLD n°1 en monument à Aubel - Photographie Roger Crickelaire.

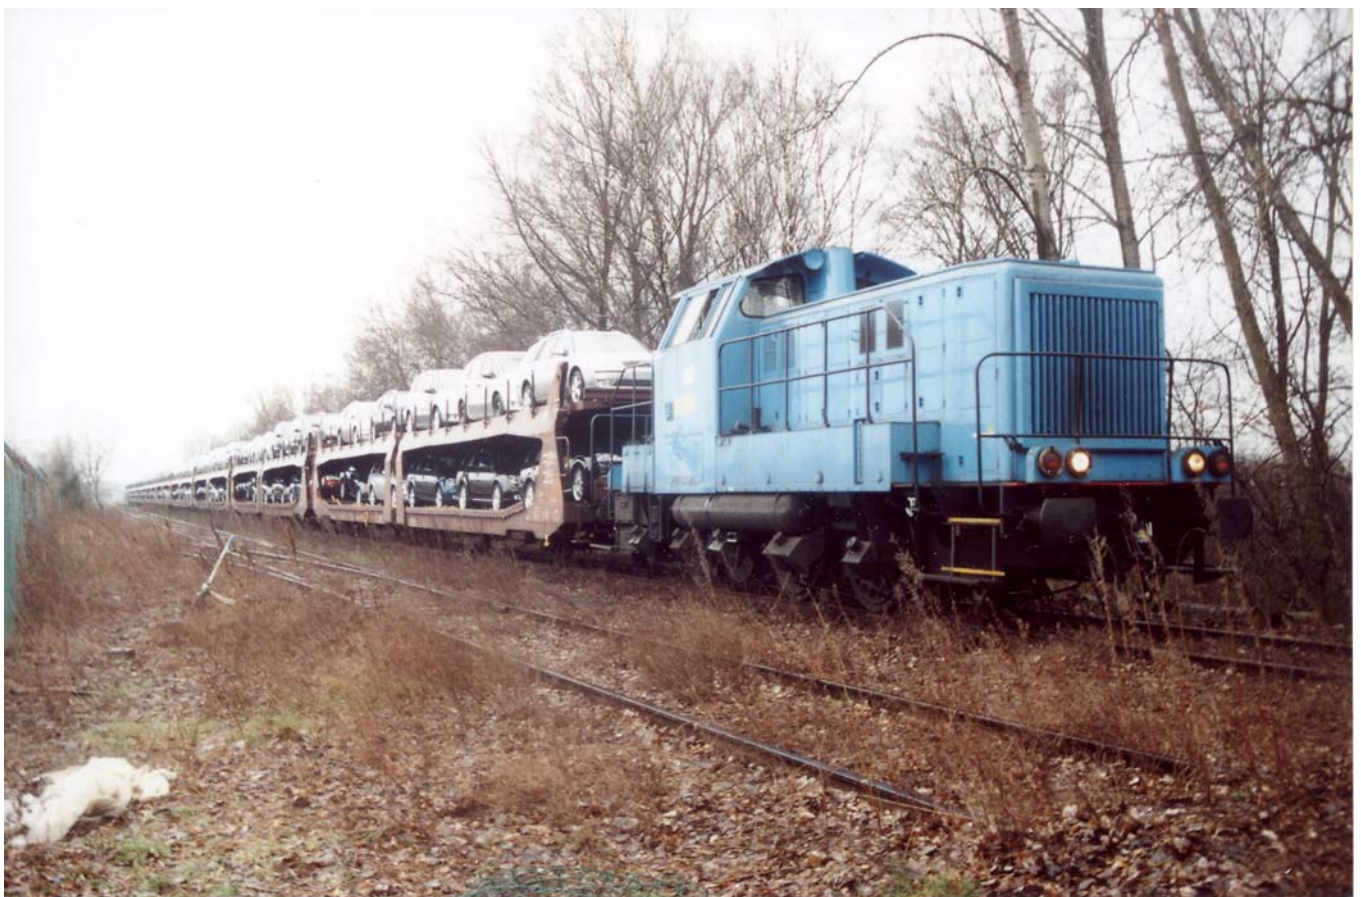
C'est la société IFB Inter Ferry Boat qui assure désormais les manœuvres à l'usine de Genk. La locomotive utilisée est l'ex 8246 de la SNCB à 3 essieux embiellés + faux essieu.

La 8246 d'IFB à Genk, chez FORD - Photographie Roger Crickelaire.

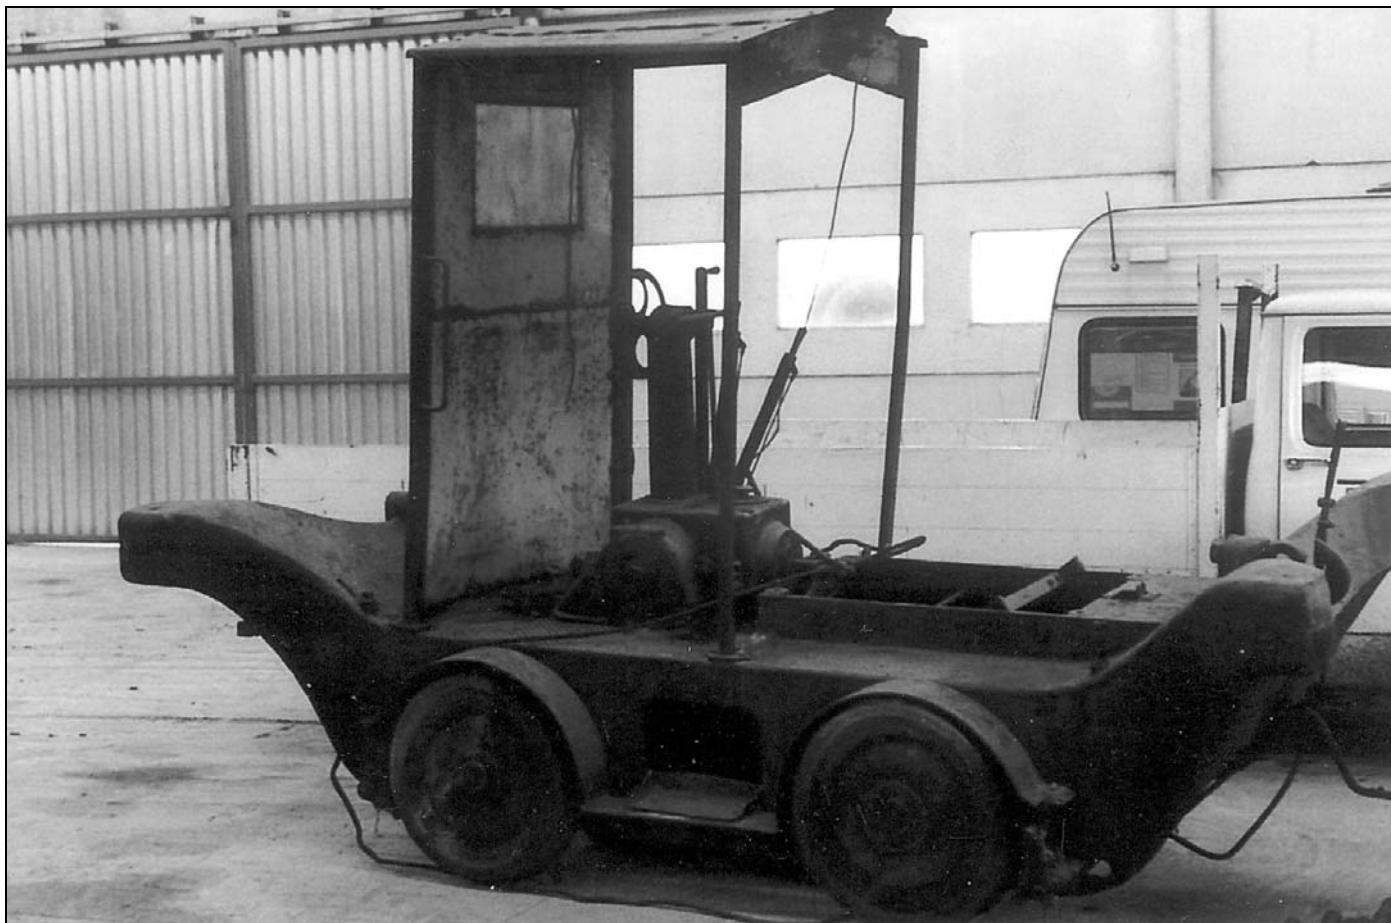
Le Moyse 5Ta n°11 livré en Belgique à la Belgian Shell de Louvain / Leuven existe toujours, bien qu'actuellement incomplet. Ci-joint une photographie transmise par Roger Crickelaire :

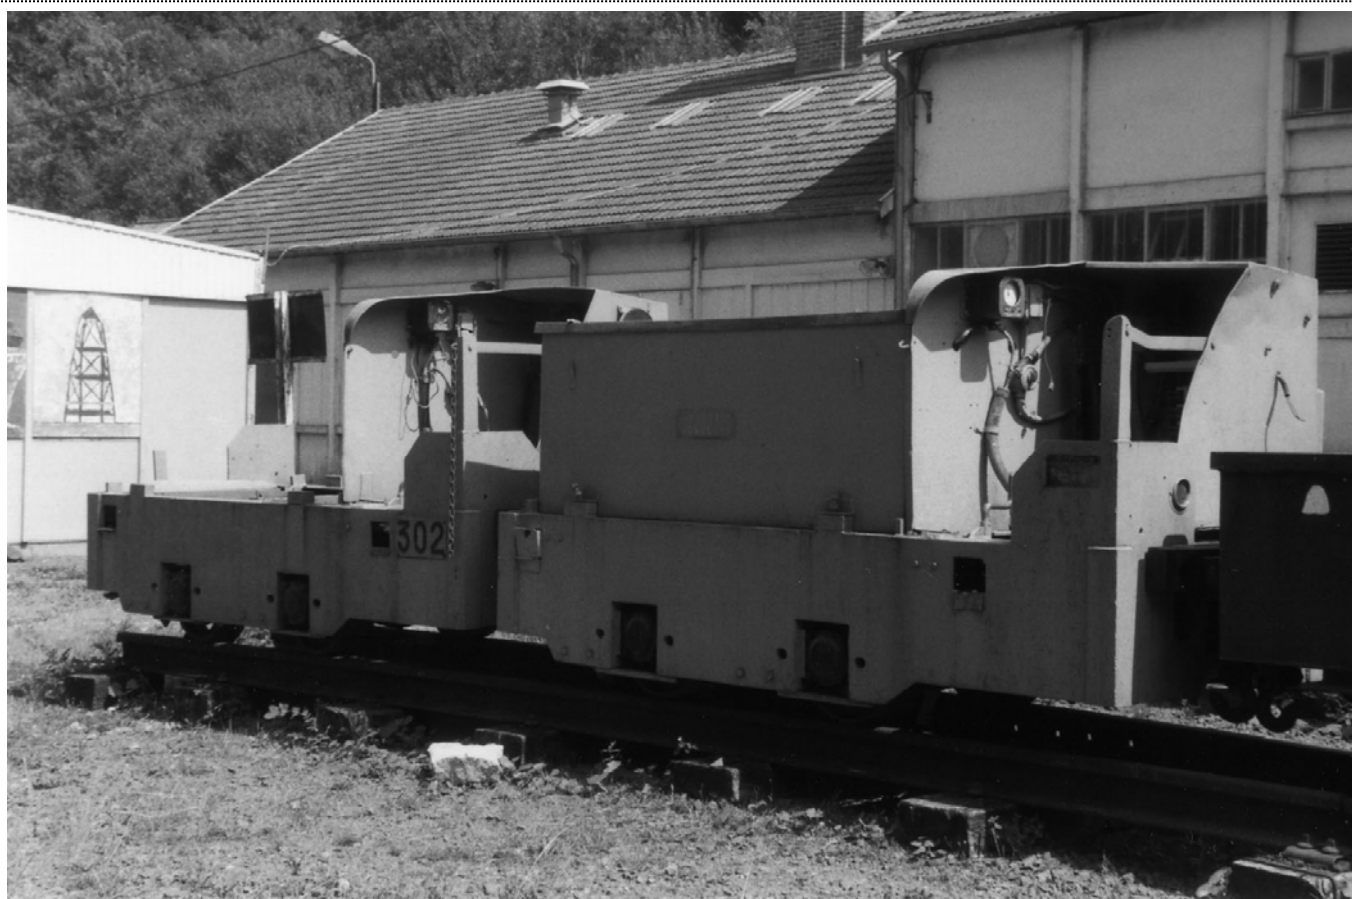
Des locomotives à accumulateurs Milhoud type TJM5 sur le carreau de la Mine de Livet – Photographe Bernard Rozé le 23 juillet 2004.

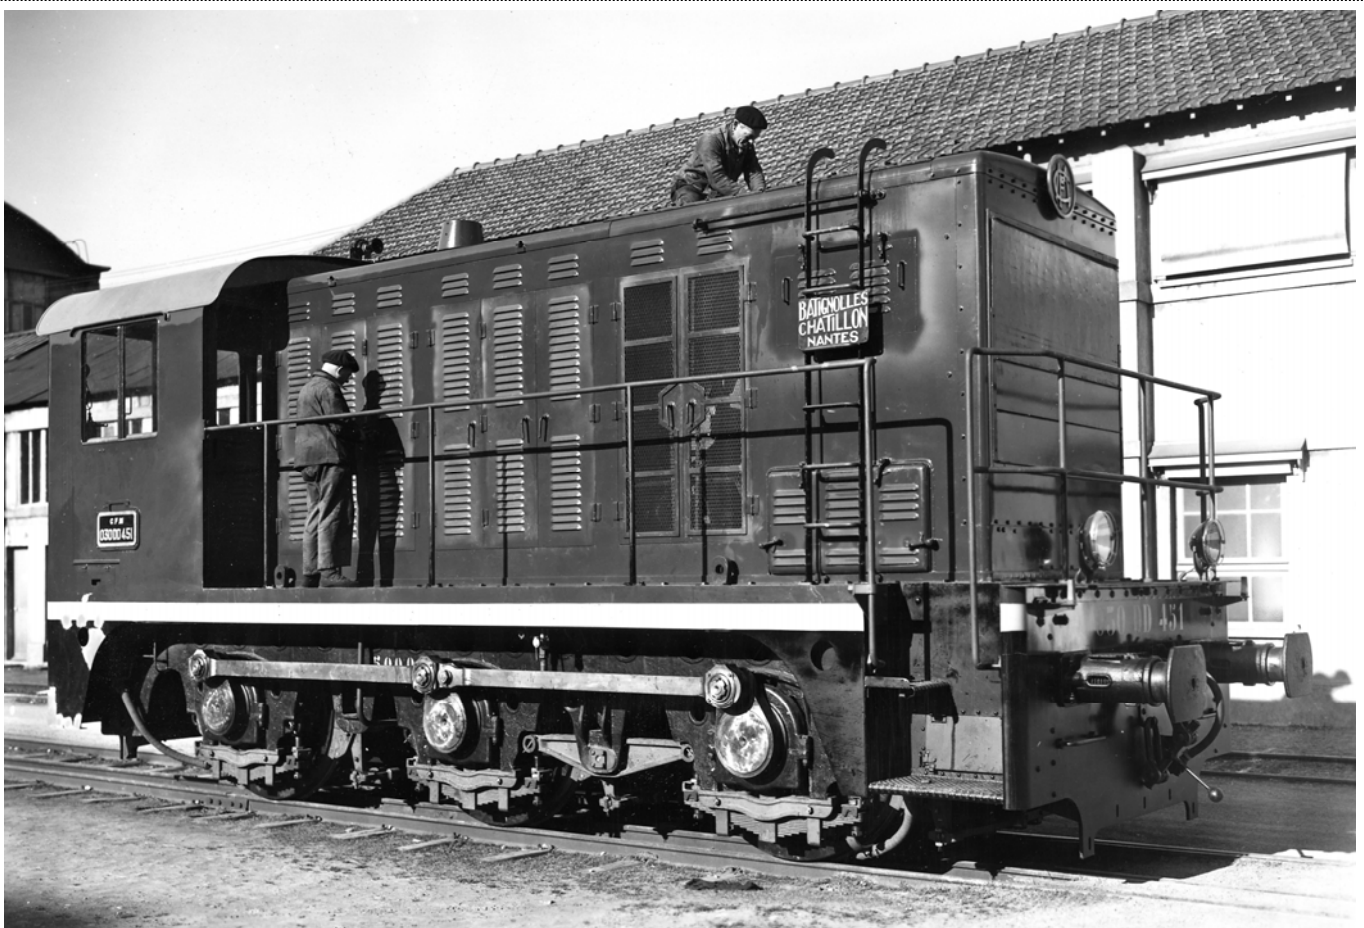
Vue avant droit de la 030 DD 451 des CFM à sa sortie d'usine - collection Philippe Royer.
